# **NORMAS URBANÍSTICAS MUNICIPALES DE BALTANÁS Y VALDECAÑAS**

## **PLAN ESPECIAL DEL BARRIO DE BODEGAS DEL NÚCLEO DE BALTANÁS**

**JUNIO 2013**

### **4. CATÁLOGO DE ELEMENTOS PROTEGIDOS**

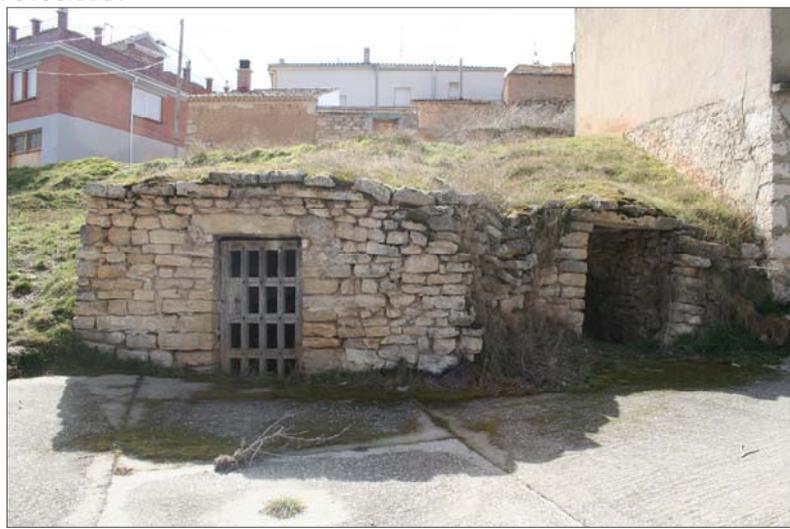
Muchas de las bodegas están hundidas y muy deterioradas. El grupo de la parte norte se encuentran muy hundido, la calzada supera el nivel de las bodegas.

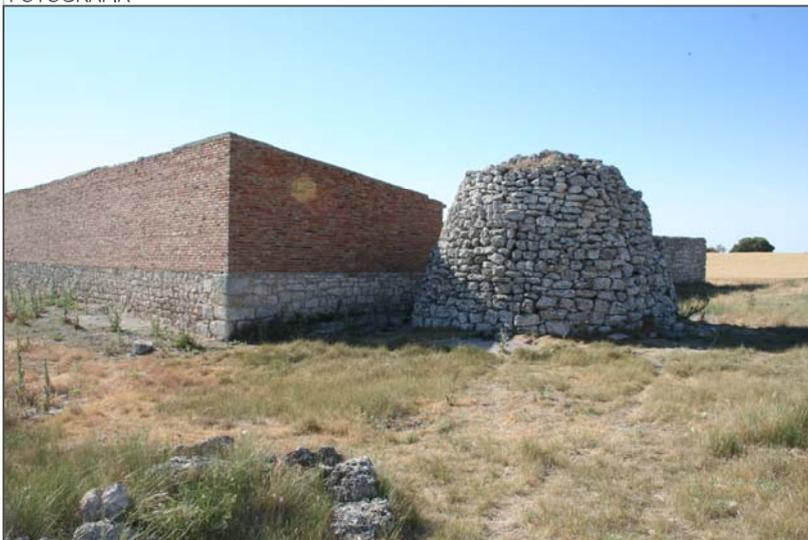
El estado de conservación es deficiente. En la parte posterior del chozo se han desprendido gran parte de las piedras que componen la hoja exterior del muro.

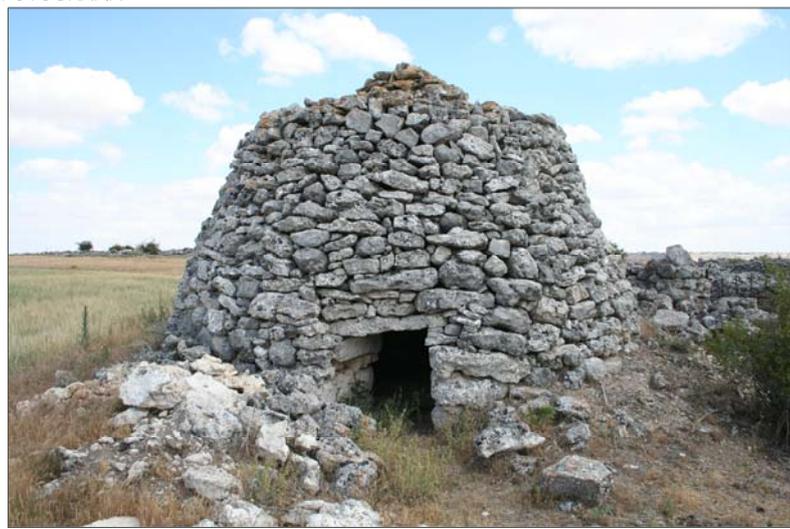
El estado de conservación es bueno, el chozo se encuentra en buen estado pero el muro presenta mayores deficiencias con desprendimientos de piedras.

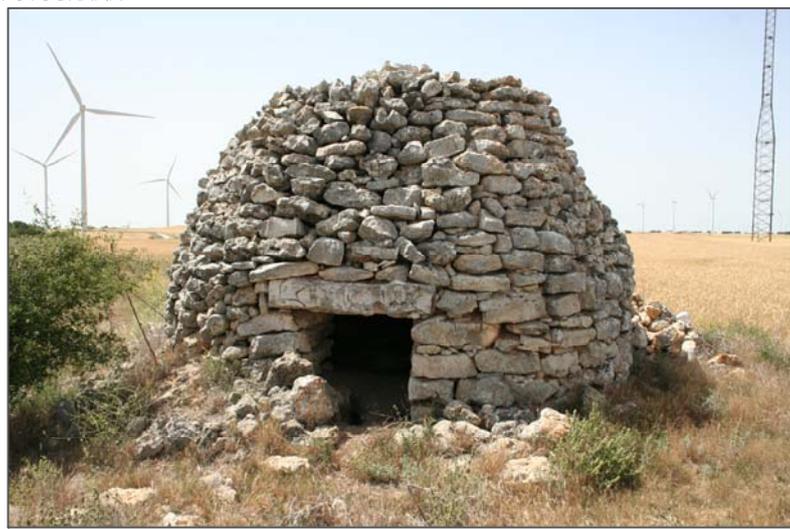
El estado de conservación es deficiente. En la parte superior del chozo se han desprendido gran parte de las piedras que componen la hoja exterior del muro. Los muros de los corrales también presentan piedras desprendidas.

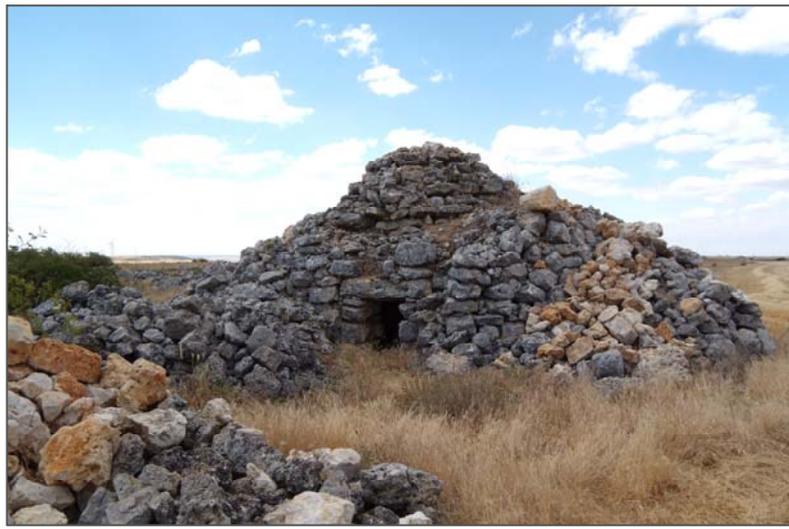
Conjunto de dos chozos y sus corrales que se describen en esta ficha y la siguiente. El chozo descrito en esta ficha se encuentra en la parte este del conjunto. Es de gran tamaño y tiene planta cuadrada, en la parte superior se cubre con una cúpula por medio de aproximación de hiladas de piedra, con piedra a modo de argamasa. El acceso es pequeño y se cubre con un dintel de piedra. Se encuentra en estado de deterioro, se han desprendido gran parte de las piedras que conforman los muros.
