NORMAS URBANÍSTICAS MUNICIPALES DE BALTANÁS Y VALDECAÑAS

PLAN ESPECIAL DEL BARRIO DE BODEGAS DEL NÚCLEO DE BALTANÁS

IV DOCUMENTACIÓN COMPLEMENTARIA

CATÁLOGO DE CHIMENEAS TRADICIONALES

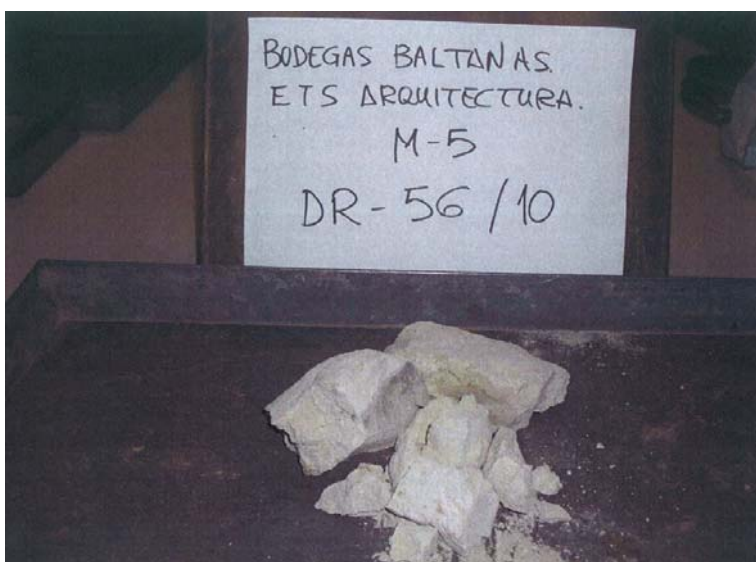
Muestra M-5

Tomada en la Bodega nº 312, es claramente una arcilla muy consolidada, de naturaleza margosa, lo que suele conocerse popularmente como una greda.

Presenta un tono gris verdoso y además de los ensayos de identificación se ha tallado una probeta cilíndrica para romperla a compresión simple.

- Porcentaje de partículas tipo grava0,0%
- Porcentaje de partículas de arena.....6,8%
- Porcentaje de finos (limos y/o arcillas).....93,2%
- Límite líquido.....42,1
- Límite plástico..... 18,0
- Índice de plasticidad..... 24,1
- Clasificación Casagrande..... CL

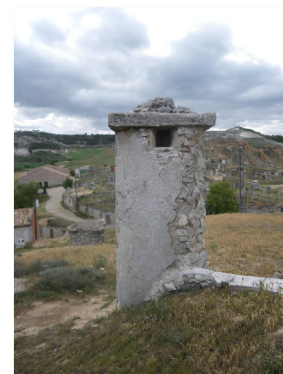
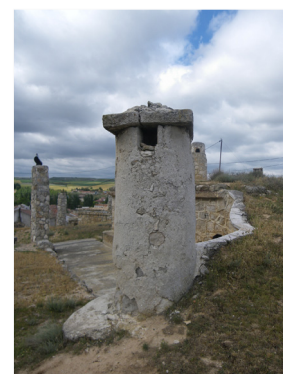
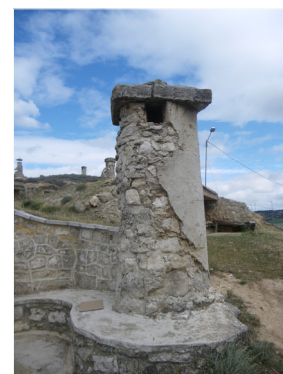
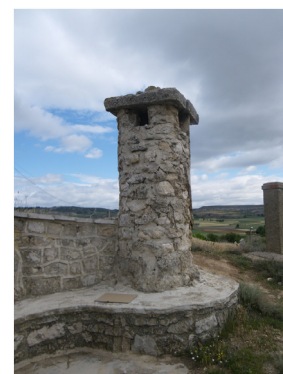
176b
 CAMINO ALTO

Chimenea tradicional perteneciente a la bodega nº176, ubicada en la zona del camino Alto.
 Planta circular y desarrollo recto, casi sin reducción de su sección, con una piedra cuadrada como coronación.
 Construida a base de mampostería de piedra tradicional y revestida con morteros de yeso pobre.
 Tiene tres aperturas para la salida del humo de su interior ubicadas en su zona superior.

Se observa un ligero desplome de la chimenea en la zona cercana a su coronación, abundantes desprendimientos de su revestimiento original mediante yesos pobres.

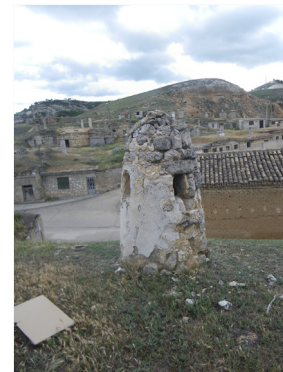
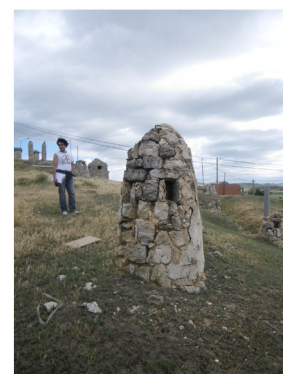
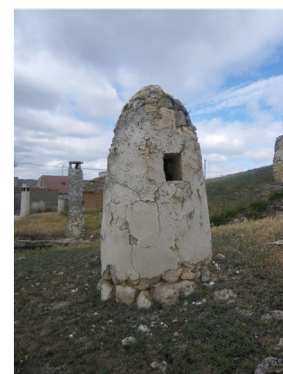
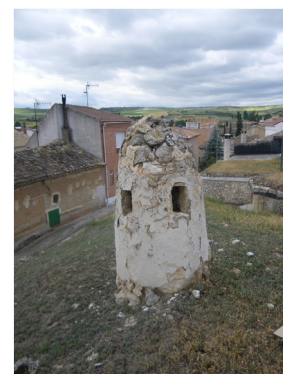
181b

Chimenea tradicional perteneciente a la bodega nº181, ubicada en la zona de la calle Soltadero.

Planta circular y desarrollo recto, casi sin reducción de su sección, con coronación esférica.

Construida a base de mampostería de piedra tradicional y revestida con morteros de yeso pobre.

Tiene cuatro aperturas para la salida del humo de su interior ubicadas hacia la mitad de su altura.

Abundantes desprendimientos, sobre todo en su base, de su revestimiento original mediante yesos pobres.

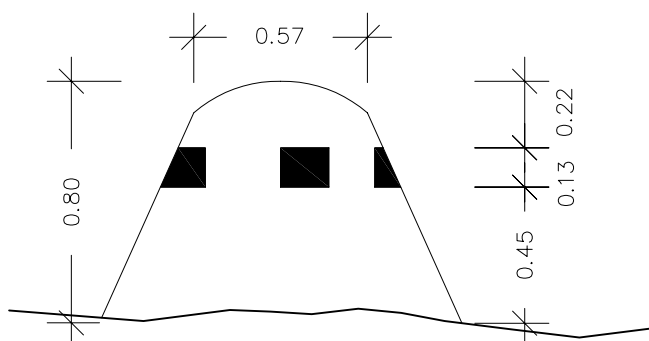
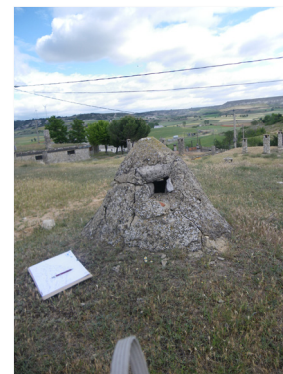
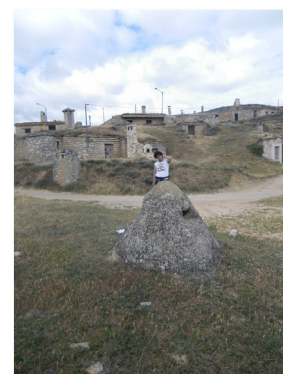
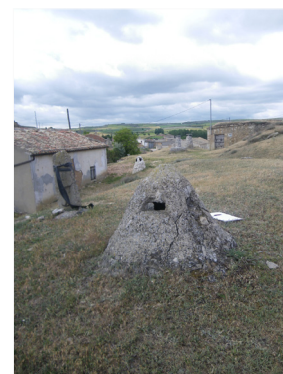
198b

Chimenea perteneciente a la bodega nº198, ubicada en la zona del Camino de la Torre.
 Planta circular y desarrollo en forma de tronco de cono apuntado, escasa altura.
 Construida a base de mampostería de piedra tradicional y revestida con morteros de yeso pobre.
 Tiene tres aperturas para la salida del humo de su interior.

Desprendimientos de su revestimiento original mediante yesos pobres.

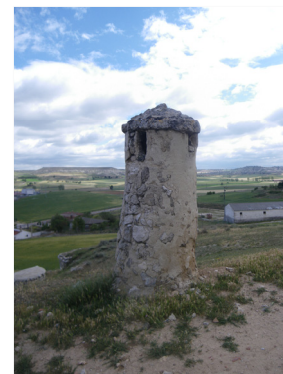
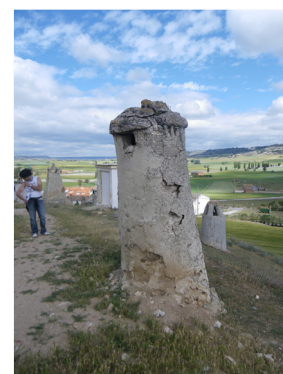
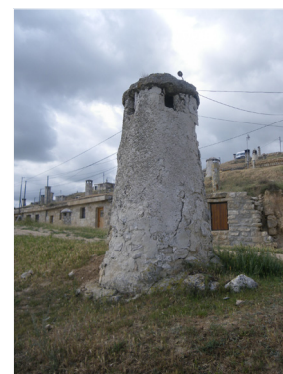
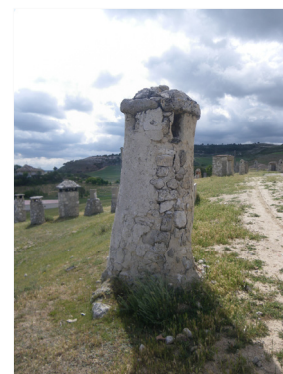
241b

Chimenea tradicional perteneciente a la bodega nº241, ubicada en el camino de la Torre.

Planta circular y desarrollo troncocónico.

Construida a base de mampostería de piedra tradicional y revestida con morteros de yeso pobre.

Tiene tres aperturas para la salida del humo de su interior y una piedra de 19 cm. de espesor en su coronación que actúa como matachispas.

Se observa un ligero desplome de la chimenea y abundantes desprendimientos de su revestimiento original mediante yesos pobres.

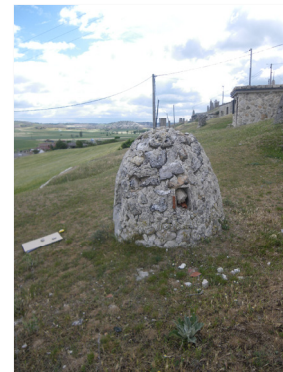
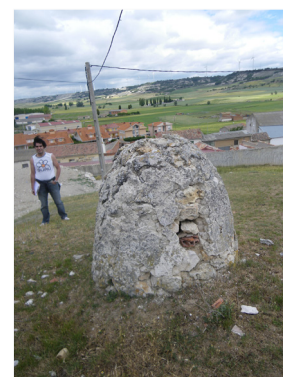
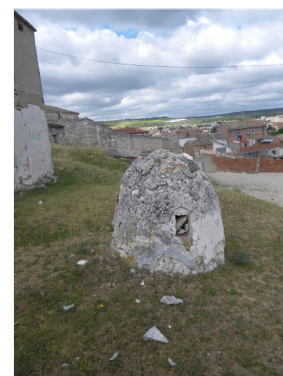
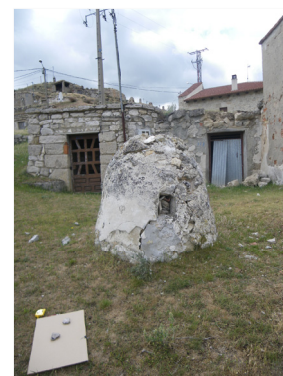
245a

Chimenea tradicional perteneciente a la bodega nº169, ubicada en la zona del Camino ALTO.

Planta circular y desarrollo recto, casi sin reducción de su sección, con coronación esférica.

Construida a base de mampostería de piedra tradicional y revestida con morteros de yeso pobre.

Tiene cuatro aperturas para la salida del humo de su interior ubicadas hacia la mitad de su altura.

Abundantes desprendimientos, sobre todo en su base, de su revestimiento original mediante yesos pobres.

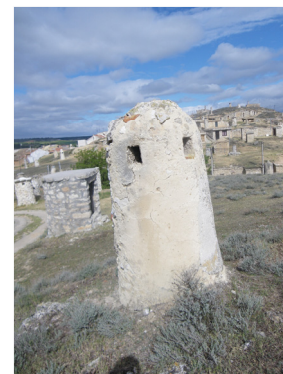
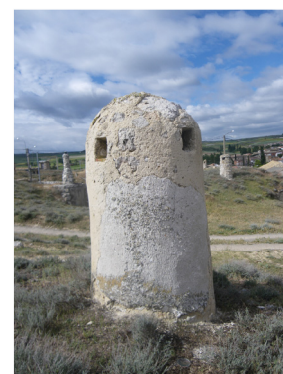
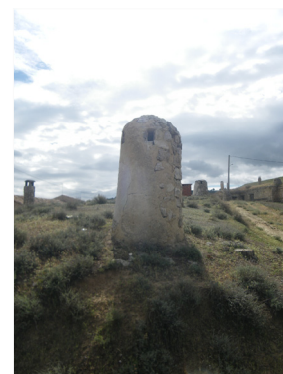
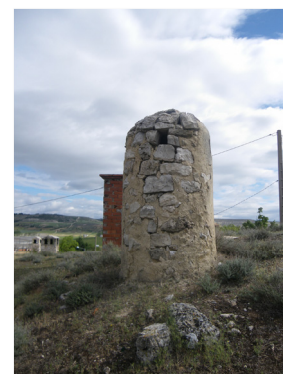
314a
 LAS HERILLAS

Chimenea tradicional perteneciente a la bodega nº314, ubicada en la zona de Las Herillas.
 Planta circular y desarrollo recto, casi sin reducción de su sección, con coronación esférica.
 Construida a base de mampostería de piedra tradicional y revestida con morteros de yeso pobre.
 Tiene cinco aperturas para la salida del humo de su interior.

Se observa un ligero desplome de la chimenea en la zona cercana a su coronación, abundantes desprendimientos de su revestimiento original mediante yesos pobres.

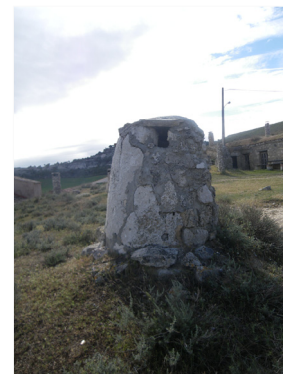
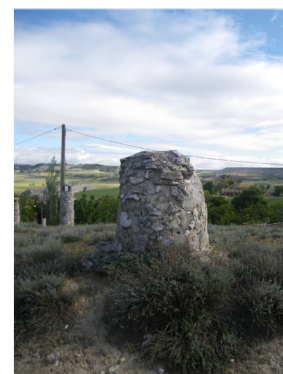
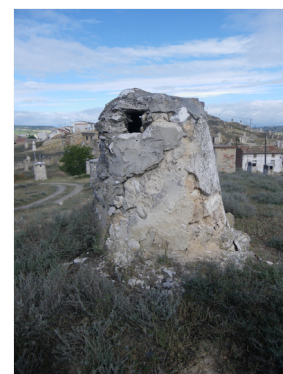
316d
LAS HERILLAS

Chimenea tradicional perteneciente a la bodega nº316, ubicada en la zona de Las Herillas.

Planta circular y desarrollo troncocónico.

Construida a base de mampostería de piedra tradicional y revestida con morteros de yeso pobre.

Tiene tres aperturas para la salida del humo de su interior y una piedra de 12 cm. de espesor en su coronación que actúa como matachispas.

Se observa un ligero desplome de la chimenea y abundantes desprendimientos de su revestimiento original mediante yesos pobres.

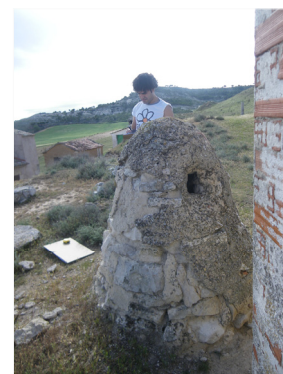
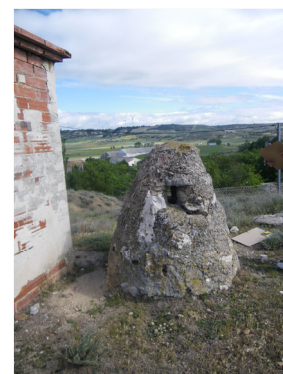
322a
 LAS HERILLAS

Chimenea tradicional perteneciente a la bodega nº322, ubicada en la zona de Las Herillas.
 Planta circular y desarrollo troncocónico, con coronación esférica.
 Construida a base de mampostería de piedra tradicional y revestida con morteros de yeso pobre.
 Tiene cuatro aperturas para la salida del humo de su interior.

Se observa un ligero desplome de la chimenea y abundantes desprendimientos de su revestimiento original mediante yesos pobres.

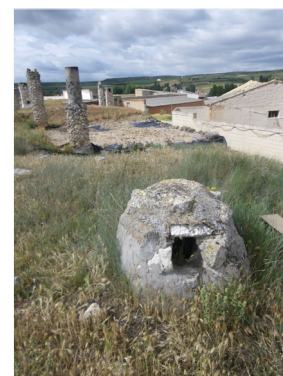
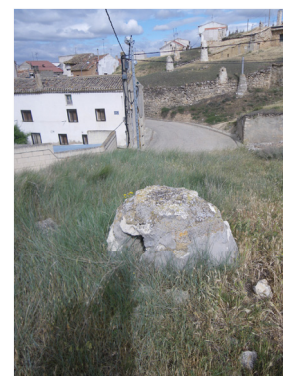
370a
LAS HERILLAS

Chimenea perteneciente a la bodega nº370, ubicada en la zona de Las Herillas. Planta circular y desarrollo en forma de casquete esférico, escasa altura. Construida a base de mampostería de piedra tradicional y revestida con morteros de yeso pobre. Tiene tres aperturas para la salida del humo de su interior.

Desprendimientos de su revestimiento original mediante yesos pobres.

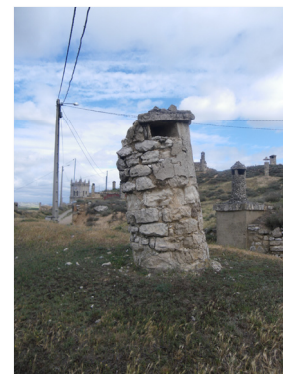
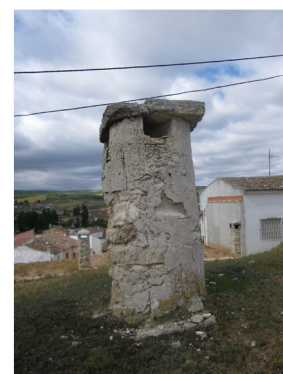
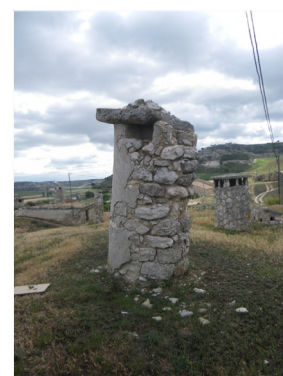
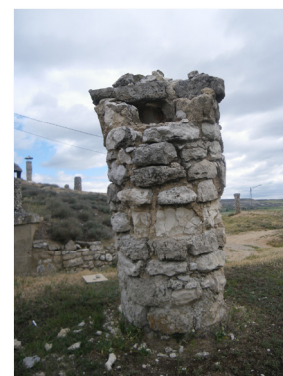
88c

Chimenea tradicional perteneciente a la bodega nº88, ubicada en la zona del camino Llano.

Planta circular y desarrollo recto, casi sin reducción de su sección, con una piedra cuadrada como coronación.

Construida a base de mampostería de piedra tradicional y revestida con morteros de yeso pobre.

Tiene cuatro aperturas para la salida del humo de su interior ubicadas en su zona superior.

Se observa un ligero desplome de la chimenea en la zona cercana a su coronación, abundantes desprendimientos de su revestimiento original mediante yesos pobres.
