# **NORMAS URBANÍSTICAS MUNICIPALES DE BALTANÁS Y VALDECAÑAS**

## **PLAN ESPECIAL DEL BARRIO DE BODEGAS DEL NÚCLEO DE BALTANÁS**

**JUNIO 2013**

### **4. CATÁLOGO DE ELEMENTOS PROTEGIDOS**

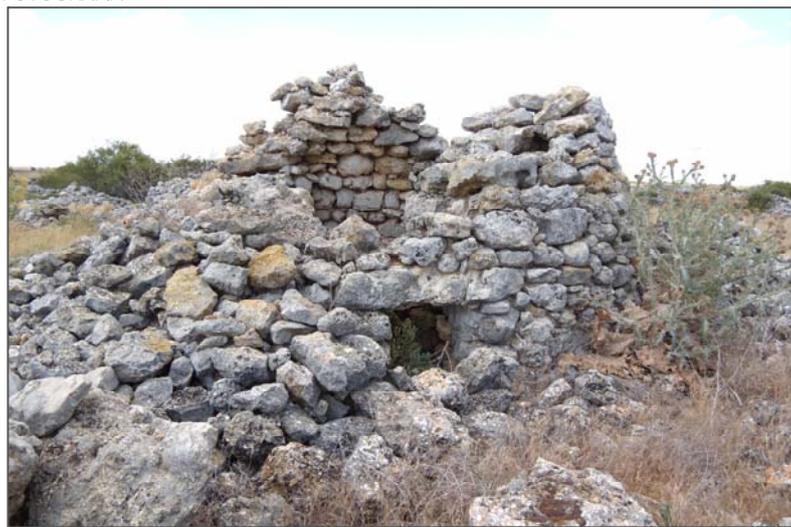
Conjunto de dos chozos y sus corrales que se describen en esta ficha y la siguiente. El chozo descrito en esta ficha se encuentra en la parte este del conjunto. Es de gran tamaño y tiene planta cuadrada, en la parte superior se cubre con una cúpula por medio de aproximación de hiladas de piedra, con piedra a modo de argamasa. El acceso es pequeño y se cubre con un dintel de piedra. Se encuentra en estado de deterioro, se han desprendido gran parte de las piedras que conforman los muros.

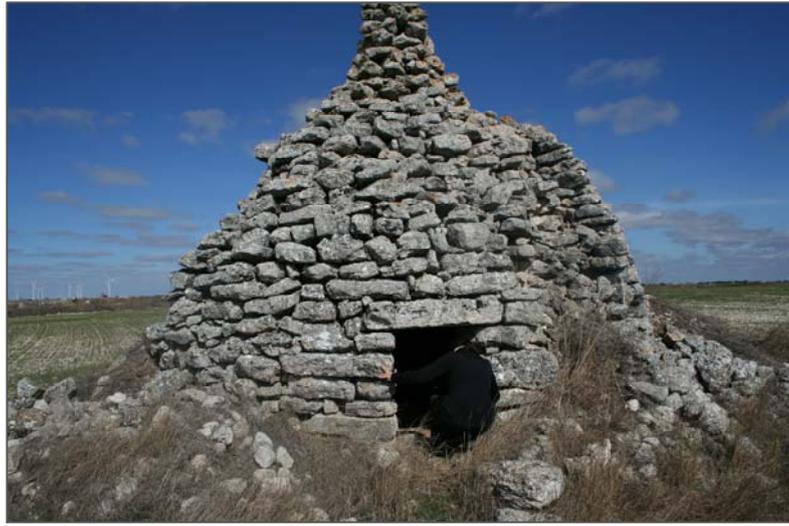
El estado de conservación es deficiente. En la parte posterior del chozo se han desprendido gran parte de las piedras que componen la hoja exterior del muro.

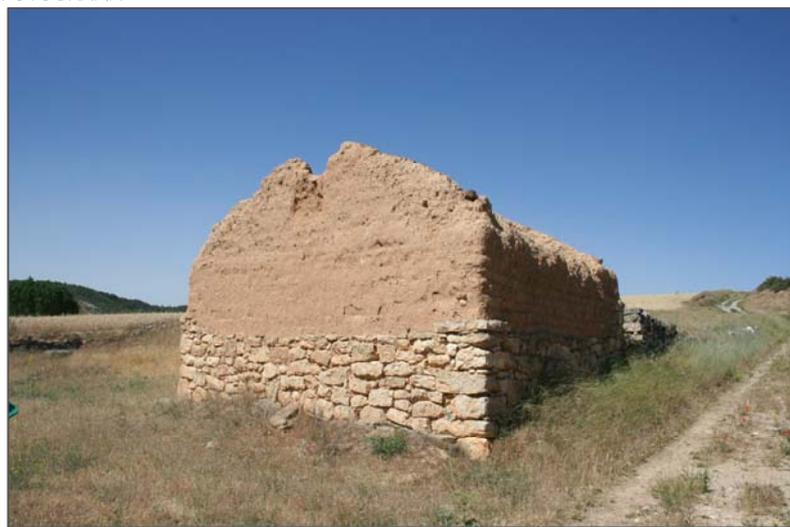
El estado de conservación es muy deficiente, ha perdido la cubierta y los muros de tierra se están lavando porque no tienen ninguna protección superior.

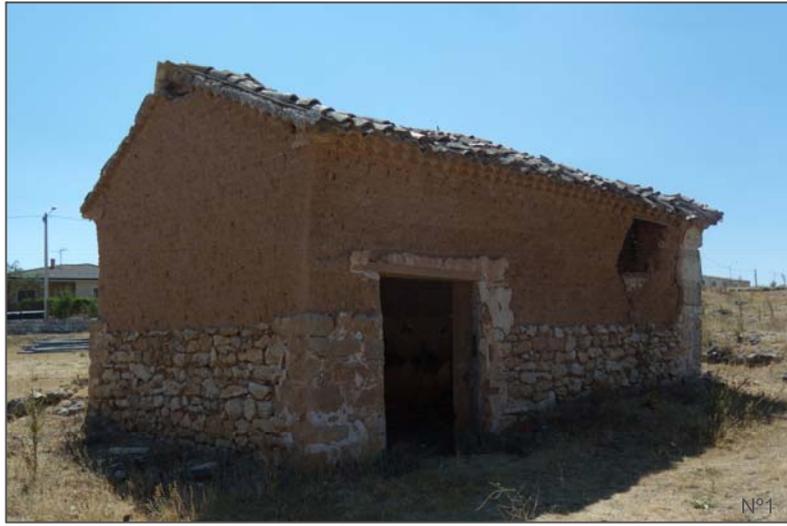
NOMBRE: Conjunto de Casetas de Era  
ZONA: La Cobata  
ESTADO DE CONSERVACIÓN: Con deficiencias  
NATURALEZA: Caseta de era, construcción tradicional.  
REFERENCIA CATASTRAL: Nº 1: 34022A545000730000KB

- Limpieza del entorno de la caseta, así como en el interior de las mismas.
- Consolidación de los elementos deteriorados en muros y cubierta
- Mantenimiento periódico de las construcciones. Utilizar sólo materiales propios de la caseta, barro, ladrillo viejo, no utilizar morteros de cemento
- Iniciar un programa de sensibilización dirigido a la población en relación con el valor de este tipo de construcciones.
- Señalización de la caseta para que se pueda visitar.
- No construir edificaciones nuevas a menos de 10 metros en terrenos rústicos y en urbanos respetar las alineaciones marcadas.
- Dejar una franja sin labrar la tierra de al menos de 3 metros de distancia de la caseta.
- No hay que olvidar que estas casetas pueden seguir utilizándose como almacén o para otro uso.

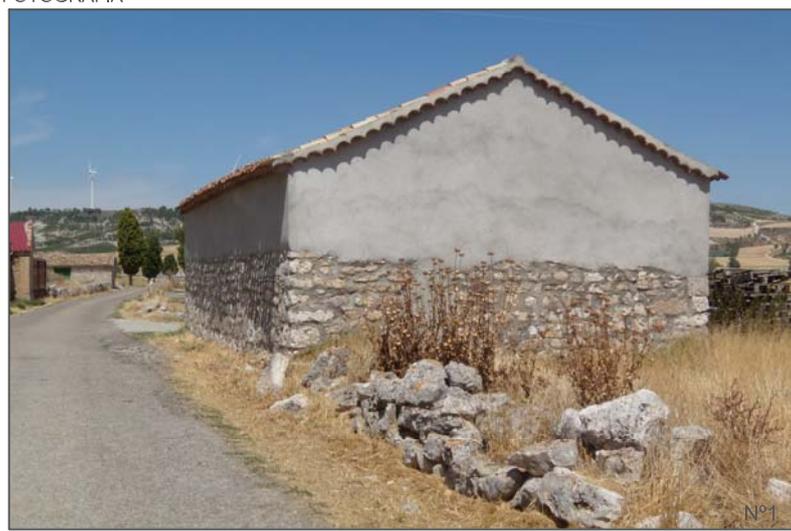
NOMBRE: Conjunto de Casetas de Era  
ZONA: Camino del Cementerio  
ESTADO DE CONSERVACIÓN: Con deficiencias  
NATURALEZA: Caseta de era, construcción tradicional.  
REFERENCIA CATASTRAL: Nº 1: 34022A547001280000KF

- Limpieza del entorno de la caseta, así como en el interior de las mismas.
- Consolidación de los elementos deteriorados en muros y cubierta
- Mantenimiento periódico de las construcciones. Utilizar sólo materiales propios de la caseta, barro, ladrillo viejo, no utilizar morteros de cemento
- Iniciar un programa de sensibilización dirigido a la población en relación con el valor de este tipo de construcciones.
- Señalización de la caseta para que se pueda visitar.
- No construir edificaciones nuevas a menos de 10 metros en terrenos rústicos y en urbanos respetar las alineaciones marcadas.
- Dejar una franja sin labrar la tierra de al menos de 3 metros de distancia de la caseta.
- No hay que olvidar que estas casetas pueden seguir utilizándose como almacén o para otro uso.
